Некоторые аспекты проведения предпроектных работ на объектах культурного наследия

Аннотация. Дается порядок выполнения предпроектных работ на объектах культурного наследия регионального наследия (на примере объекта «Бывшее реальное училище» в г. Сердобск Пензенской области). Приводится пример обследования строительных конструкций, составление исторической справки по объекту, сбору исходно-разрешительно документации. Статья написана на основе выполненного договора НИР 22-146.

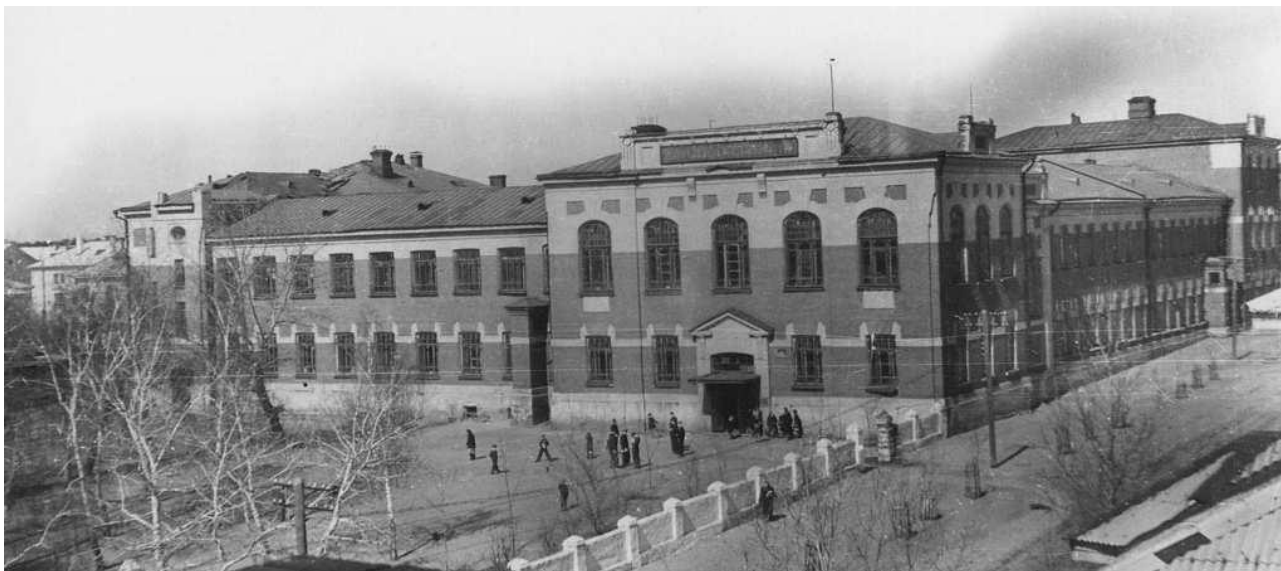
Рис.1. Здание «Реальное училище» (Фото из архива школы)

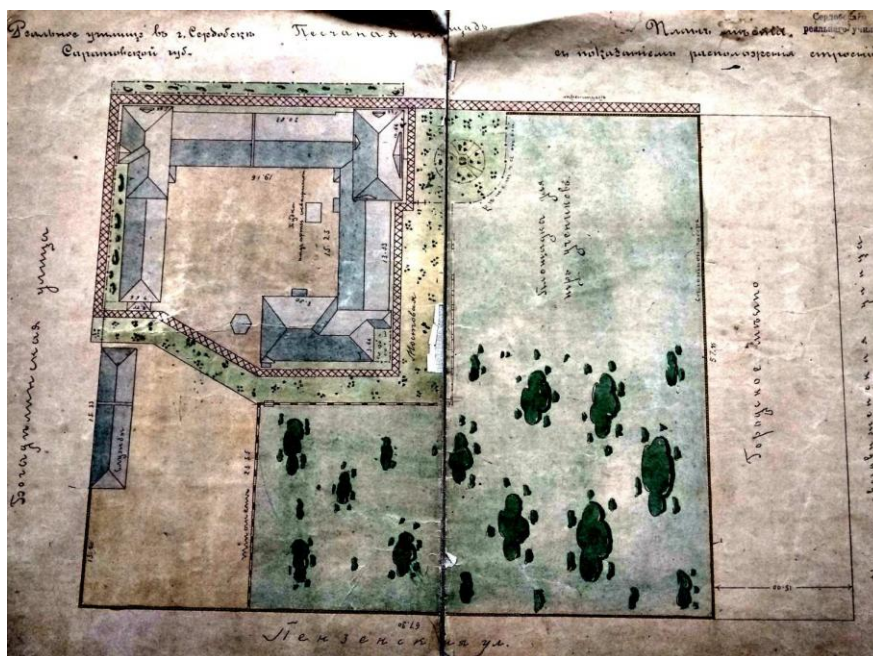
Рис. 2. Архитектурный чертеж инженера Ильи Израилевича Робиновича (Фото из архива школы)

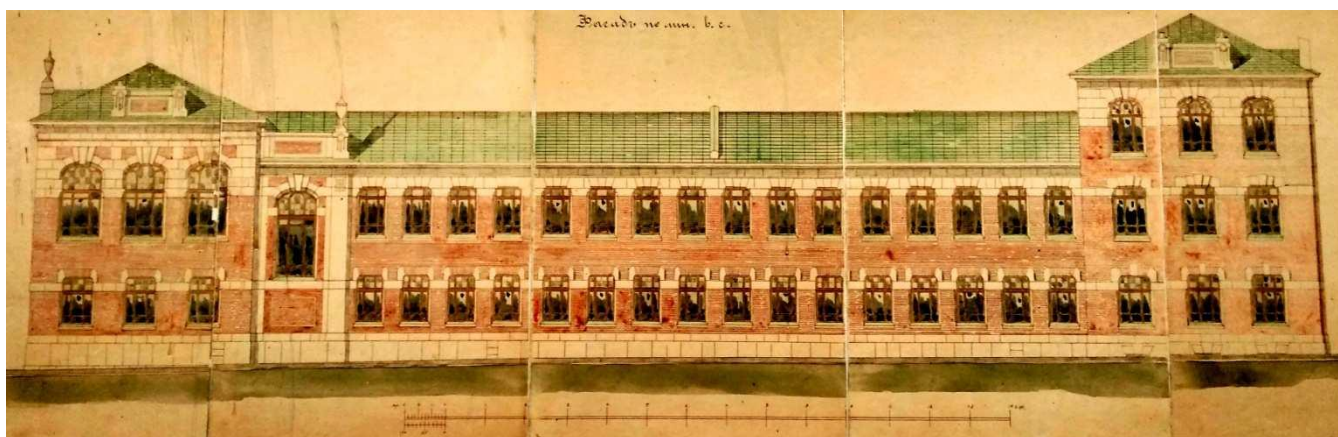
Рис. 3. Архитектурный чертеж (фасад здания по улице Саратовской) инженера Ильи Израилевича Робиновича (Фото из архива школы)
