ПАСПОРТ ДОСТУПНОСТИ

Федеральное государственное автономное образовательное учреждение высшего образования «Казанский (Приволжский) федеральный университет»
Учебный корпус

г. Казань, ул. Кремлевская, д.35, корпус 2

АКТ ОБСЛЕДОВАНИЯ
объекта социальной инфраструктуры
К ПАСПОРТУ ДОСТУПНОСТИ ОСИ
N _____

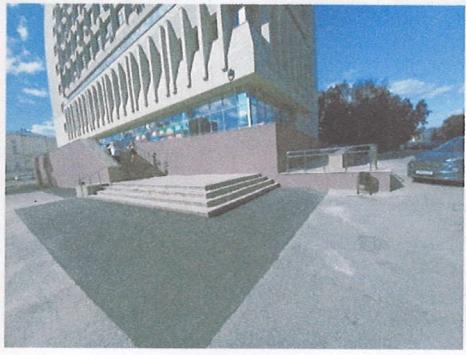
ФОТО 4

2.1	Лестница (наружная)	Есть		4	Отсутствует ограждение, ширина лестницы 8 м.	O, C	При ширине лестниц на основных входах в здание 4,0 м и более следует дополнительно предусматривать разделительные двусторонние поручни. Параметры наружной лестницы следует принимать Согласно СП 59.13330.2020 п. 5.1.12, 5.1.13, 6.2.8	Капитальный ремонт
					Отсутствуют предупреждающие тактильно-контрастные указатели перед спуском и подъемом на лестницу	C	Рекомендуется обустроить предупреждающие тактильно-контрастные указатели глубиной 0,5-0,6 м на расстоянии 0,3 м, с высотой рифов 5 мм (СП 59.13330.2020 п 5.1.10, ГОСТ Р 52875-2018)	Капитальный ремонт
					Отсутствует выделение контрастным цветом краевой ступени лестницы	C	На проступях краевых ступеней лестничных маршей должны быть нанесены одна или несколько противоскользящих полос, контрастных с поверхностью ступени, как правило, желтого цвета, общей шириной 0,08 - 0,1 м. Расстояние между краем контрастной полосы и краем проступи ступени - не более 0,04 м. (п. 6.2.8 СП 59.13330.2020).	Капитальный ремонт

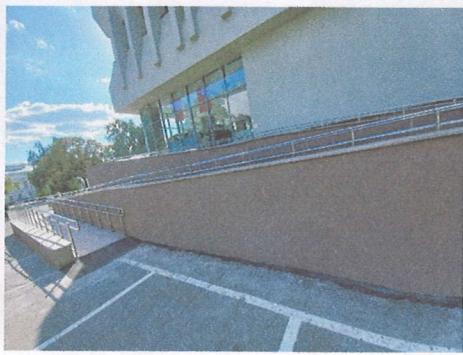
ФОТО 5

2.2	Пандус (наружный)	есть		5	Не выявлено	K	Не выявлено	Не нуждается
2.3	Входная площадка	есть		6	При входе в здание отсутствует: кнопка вызова персонала; тактильный знак обозначающий кнопку вызова персонала для оказания ситуационной помощи	Все	При входе в здание установить кнопку вызова персонала (п.6.1.1 СП 59.13330.2020) Тактильно-визуальный знак обозначения кнопки вызова персонала для оказания ситуационной помощи должен размещаться над кнопкой вызова. Высота расположения верхнего края таких указателей должна быть 1,3 м от уровня поверхности. (п. 4.3.8.4 ГОСТ Р 52131-2019).	Организационные мероприятия
					Отсутствует изменения фактуры поверхности	C	На входных площадках предусмотреть изменения фактуры поверхности (или грязезащитную решетку) (п. 6.1.8 СП59.13330.2020, ГОСТ Р 52875-2018)	Организационные мероприятия Капитальный

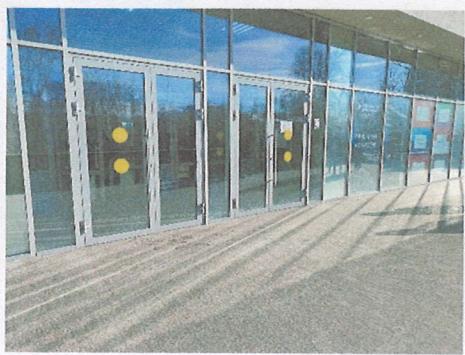
ФОТО 6

ремонт
2.4	Двери (входные)	есть		6	Отсутствуют информирующие тактильные таблички для людей с нарушением зрения, дублированная шрифтом Брайля	C	Разместить рядом с дверью со стороны дверной ручки (на стене) информирующие тактильные таблички для людей с нарушением зрения с использованием рельефных знаков и символов, а также рельефно-точечного шрифта Брайля на высоте от 1,2 до 1,6 м: - перед входом в здание с указанием наименования учреждения, времени оказания услуг (приемных часов) (п. 6.5.9 СП 59.13330.2020).	Организационные мероприятия
2.5	Тамбур	есть		7	Не выявлено	Все	Не выявлено	Не нуждается
	ОБЩИЕ требования к зоне
